## Burg Altena

**Bauherr:** Märkischer Kreis  
**Leistungen:** Erstellen des Restaurierungsgutachten

### Objektbeschreibung:

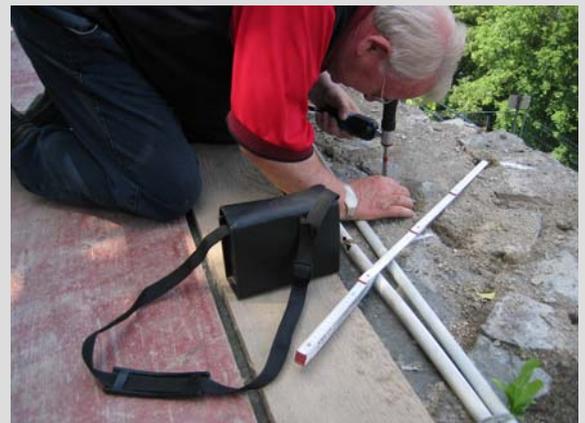
Endoskopische Untersuchung der Burgwand

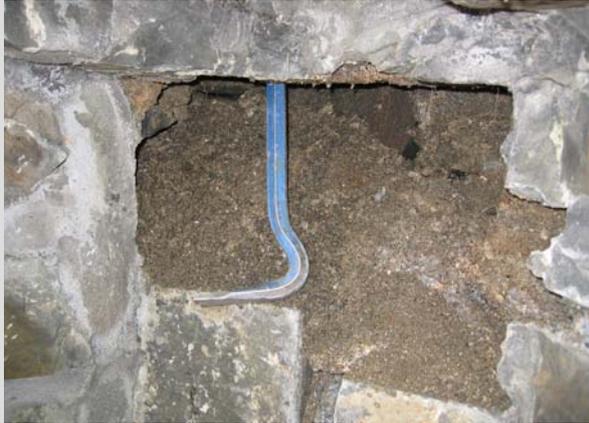
Vom Märkischen Kreis wurde im Jahre 2006 das Gutachten zur Zustandsbeurteilung der freistehenden Umfassungsmauern des oberen und unteren Burghofes, sowie der Wehrgänge und Treppenanlagen der Burg Altena beauftragt. Bei den Untersuchungen wurde ein dramatischer Zustand der Umfassungsmauerwerke festgestellt. Das Bindemittel des vorh. Mauermörtel ist derart zersetzt, dass umfangreiche Restaurierungsschritte erforderlich werden. Das vorgeschlagene Restaurierungskonzept wurde an einer Mustersanierungsfläche mit großem Erfolg angewandt. So wurde die freistehende Wand mit Erdankern rückverankert bevor das innere Wandgefüge mit einem Injektionsschaummörtel verfestigt und die innere und äußere Wandschale mit Edelstahlankern vernadelt wurde.

Hohlraum zwischen Außen- und Innenschale
